# 血液透析室空氣對流改善

林政緯 工務課組長

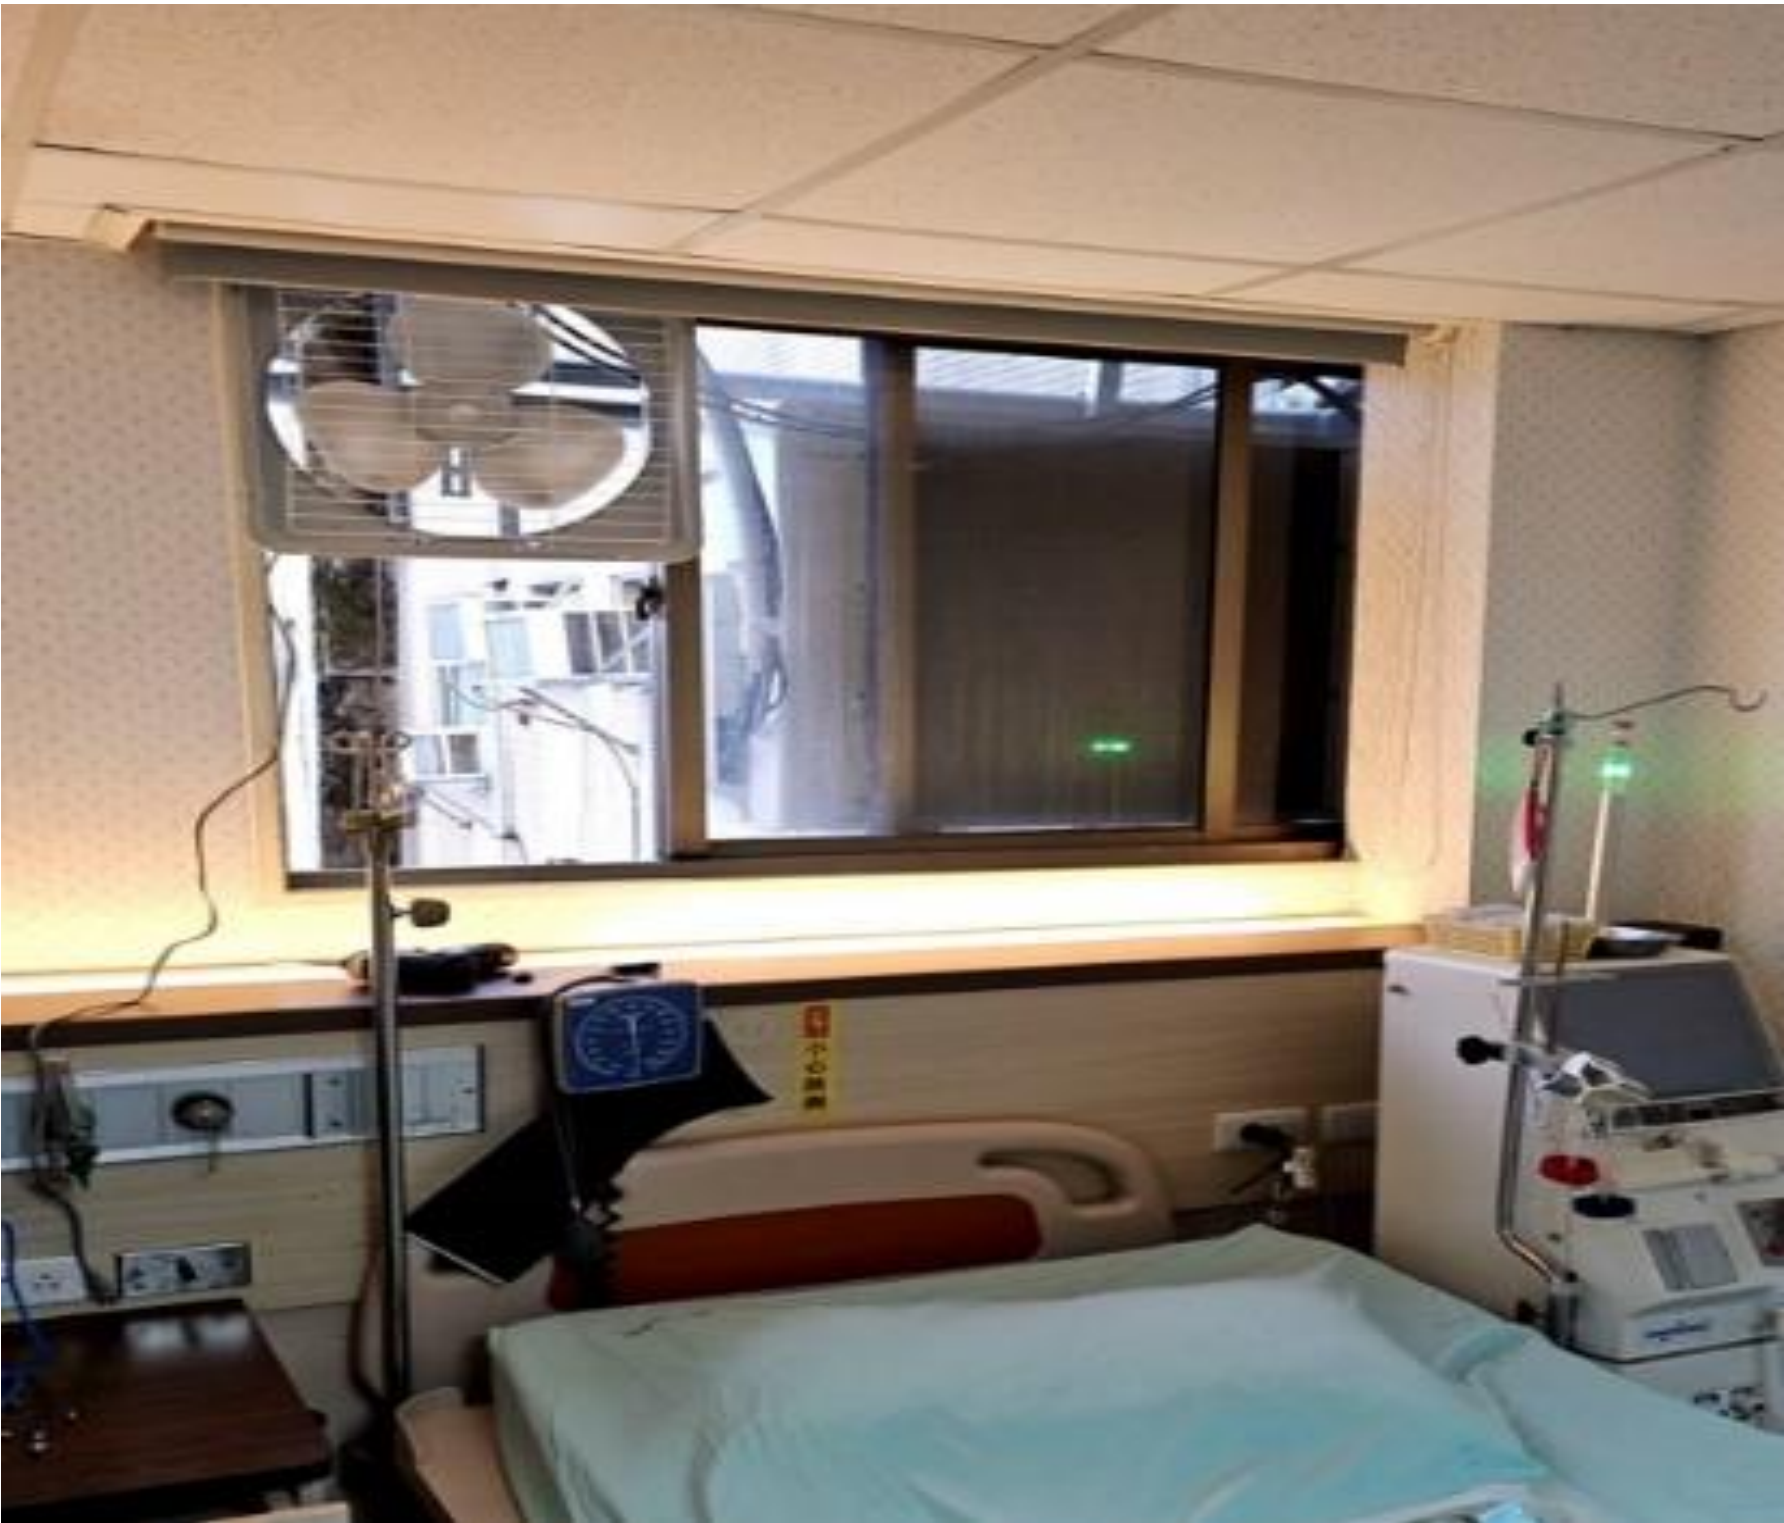
因透析室室內環境作業區域較大，第一步先依現場平面圖及環境設備逐一清點標示，如冷氣配置數量、冷氣出風口位置、迴風口位置逐一標示，在進氣端盡圖表上標示為S，迴風口端標示為E，掌握冷氣循環之風向。二則觀察病人及病床之擺設，使用二氧化碳分析儀，檢測室內空氣二氧化碳較高之位置。將室內空氣之數量搜集及觀察，經二個月統計後，得到在透析室的環境室，靠近角落的二氧化碳濃度值最高。

透析室方位座北朝南，在B區及護理站區加裝進氣扇在A、C區加裝排進扇，量測室內A區二氧化碳濃度由原本的 810ppm經過定時計15分鐘的運轉後降至749ppm，B區二氧化碳濃度由760ppm降至720ppm，整個室內空氣品質有大幅度的改善。

- (一)在空調設備(迴風、送風、FFU)安裝60%濾網。
- (二)在ABC區3區加裝進氣風扇形成空氣對流。
- (三)電梯進氣扇加裝60%濾網。
- (四)若三項措施造成室內平均溫度超過攝式25度時，加裝全熱式交換器改善。

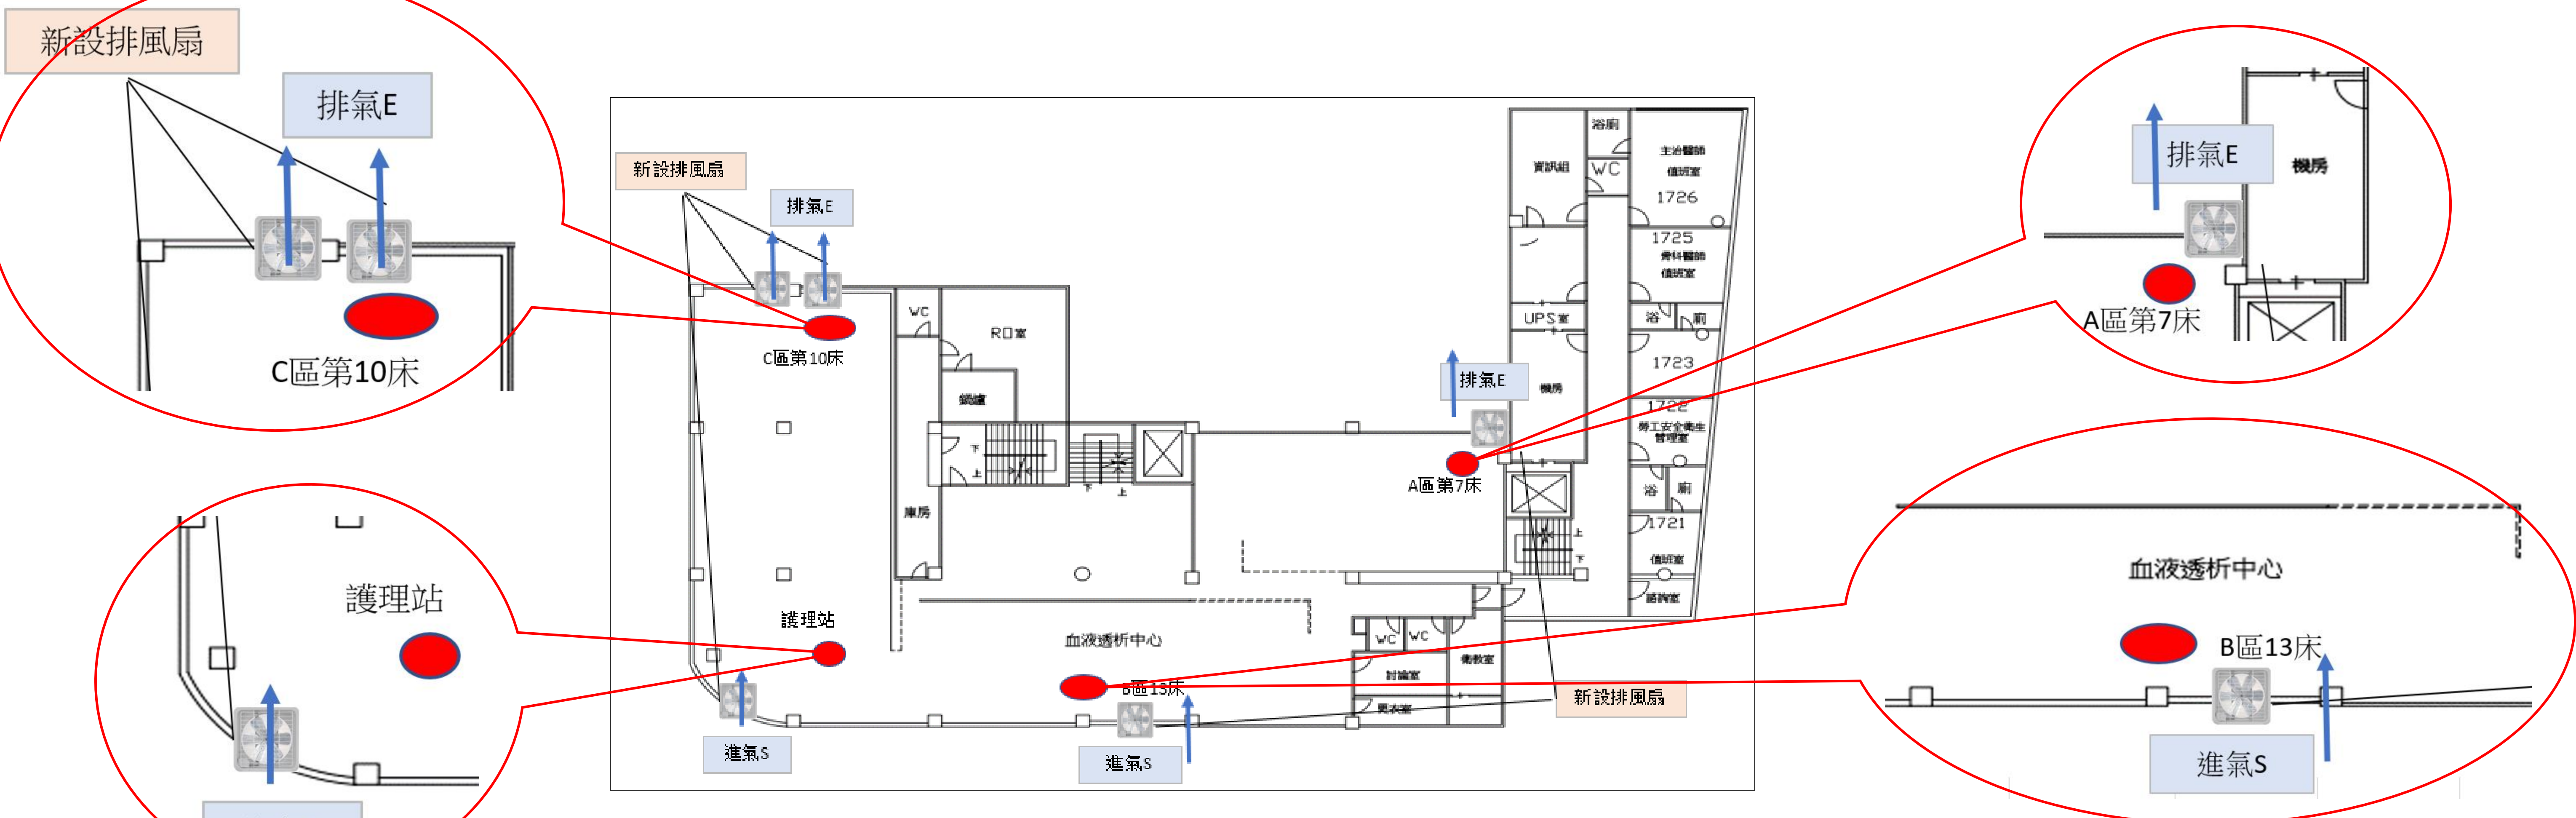
| | 排風房未開啟(前)CO2 ppm | | 排風房未開啟(後)CO2 ppm | |
| A區第7床 | 810 | 13：54 | 749 | 14：09 |
| B區第13床 | 760 | 14：07 | 720 | 14：22 |
| C區第10床 | 723 | 15：28 | 684 | 15：43 |
| 護理站 | 684 | 15：27 | 665 | 15：42 |

量測時間:2024/01/24(三)
